Wüste Kirchen in der Uckermark

In memoriam Hans Benthin

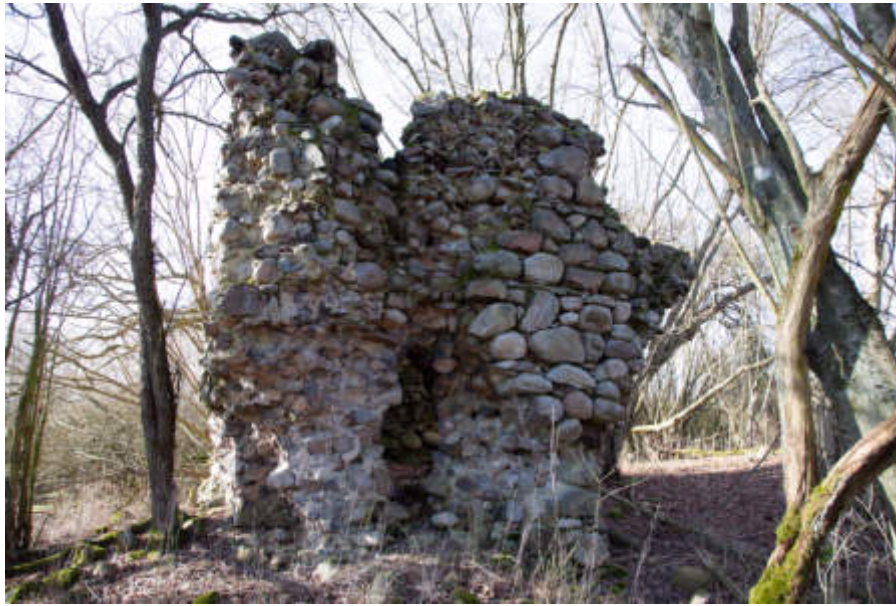
Abb.2 Wüste Kirche Krewitz; © Eva Becker

Als Beleg für Wüstfallungen vor dem Dreißigjährigen Krieg nennt Kirchner drei Orte in der Umgebung von Boytzenburg: Crewitz, Brüsenwalde und Cröchlendorf⁵, deren Wüste Kirchen sich bis heute erhalten haben.

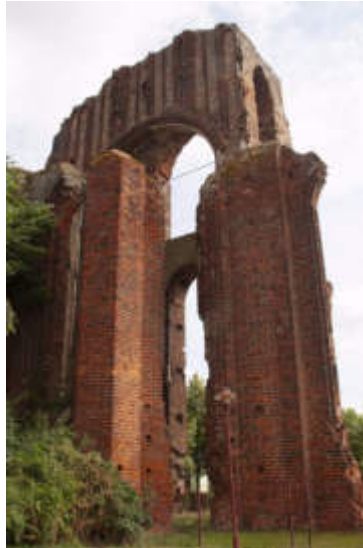
Abb.3 Wüste Klosterkirche Gramzow; © Eva Becker

Waren die Pommernherzöge zu diesem Zeitpunkt schon christianisiert, so galt dies nicht für ihre ukranischen und retschanischen Untertanen. Bereits im Jahr 1177 gründete der Pommernherzog Bogislav I. das Prämonstratenser-Stift in Gramzow, welches im Jahr 1714 abbrannte: als Wüste Kirche hat sich der westliche Teil der Stiftskirche erhalten.

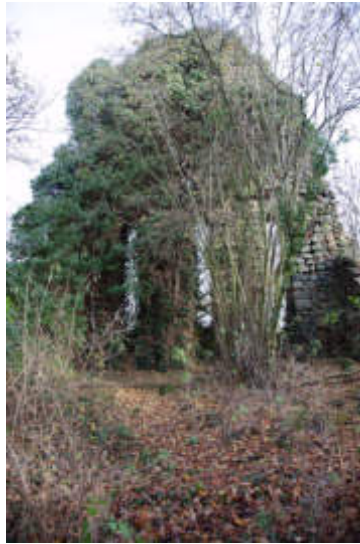
Die Ostgiebel der Kirchen sind mit unterschiedlich angeordneten Fenstern versehen gewesen, die aber immer eine Dreigliederung aufweisen. Möglich, dass diese Aufteilung der christlichen Trinitätslehre 'Vater - Sohn - Heiliger Geist' geschuldet ist.

Abb.4 Ostgiebel Wüste Kirche Kröchlendorff; © Eva Becker

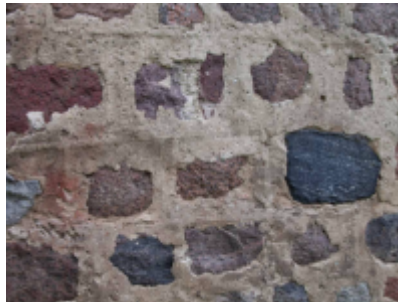
Die Kirchen waren innen vermutlich immer verputzt und bemalt, weshalb das innere Mauerwerk immer etwas nachlässig aufgebaut wurde. Viele Außenfassaden der Feldsteinkirchen zeigen Reste der Pietra Rasa Technik, die Verputzen und Verfugen kombiniert.²⁰

Abb.6 Pietra Rasa - Kirche Dobberzin; © Eva Becker

20. Kobler 2014, Sp. 1133-1169: „Bei Feldsteinbauten im sog. Pietra-rasa-Versatz wurde die Fläche zwischen den vorstehenden Köpfen der Steine ein zweites Mal verfugt, dieser Mörtel geglättet, durch zwei parallele Linien geritzt und anschließend jenseits der Ritzungen an den Stein gezogen; die so geschaffene Bandfuge wurde abschließend mit Kalkweiß gefaßt.“ (Abruf 2.8.23)

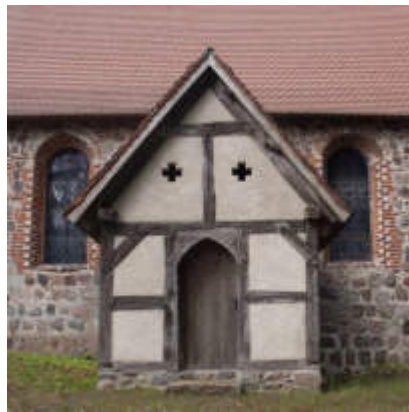
Abb.7 Kirche Berkholz, Boitzenburger Land, Anbau Südfassade; © Eva Becker

Priestereingänge wurden vielleicht schon zu Reformationszeiten zugemauert oder erhielten Anbauten, so dass diese entstandenen Räume als Sakristeien genutzt werden konnten.

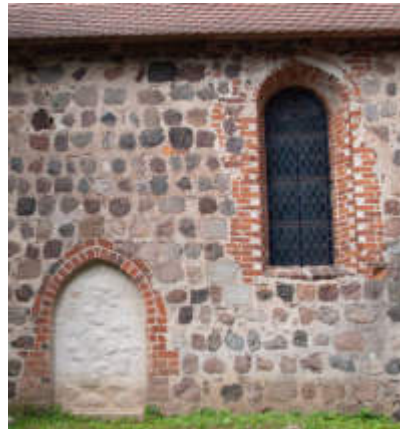
An einigen wenigen Kirchen haben sich die ursprünglichen lanzettförmigen Fenster erhalten. Diese schmalen Fenster wurden aufgebrochen und verbreitert, damit mehr Licht in die Kirche fließen konnte oder aber sie wurden mit Ziegelsteinen verbaut. Portale an den Nord- und Süd-

fassaden wurden ebenfalls unzugänglich gemacht, weil vielleicht im kirchlichen Ritus nach der Säkularisierung keine Verwendung für die Portale mehr vorhanden war.

Abb.8 Kirche Berkholz, Boitzenburger Land, zugemauertes Portal und erweitertes Fenster in der Südfassade; © Eva Becker

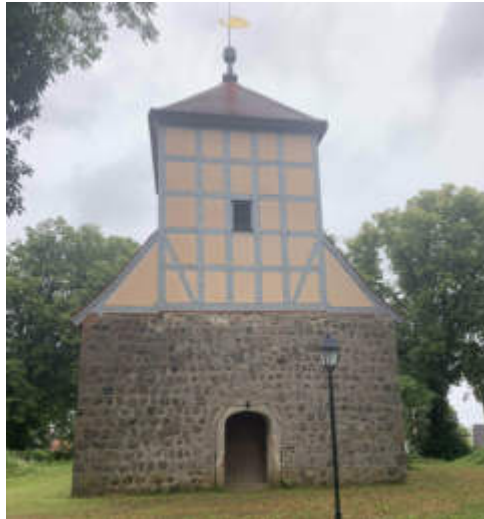
In Alt Placht konnte keine Kirche restauriert werden, weil „keine Rudera mehr zu erkennen“ waren, aber in den meisten kriegsgeschädigten Dörfern war die Kirche in noch irgendeinem Zustand erhalten. In der Regel waren es die Türme, die den kriegerischen Auseinandersetzungen nicht standgehalten hatten. Diese zerstörten Türme wurden nun entweder mit Ziegelsteinen oder Fachwerk repariert. Kaum eine uckermärkische Kirche, die nicht einen Ziegel- oder Fachwerk-turm hätte. Nur wenige Kirchtürme aus Feldstein, wie zum Beispiel der Kirchturm in Dedelow, haben den Dreißigjährigen Krieg überstanden.

Abb.10 Kirche Berkholz, Boitzenburger Land, Fachwerkturm; © Eva Becker

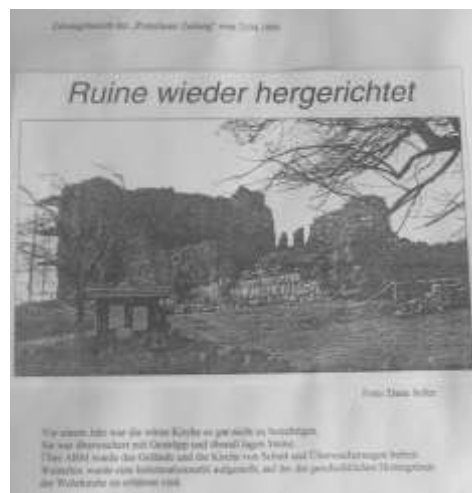
Abb.12 Wüste Kirche Wittstock / Rittgarten 1999, Blick von Südost; © Archiv Ute Bleich im Uckermärkischen Geschichtsverein zu Prenzlau e.V.

Aber das war eine einmalige Aktion. Nur etwas mehr als zwanzig Jahre sind vergangen und nichts ist mehr geschehen: die Kirche ist wieder aufgegeben und verlassen worden; die Natur hat sich alles und noch viel mehr erneut zurückgeholt.

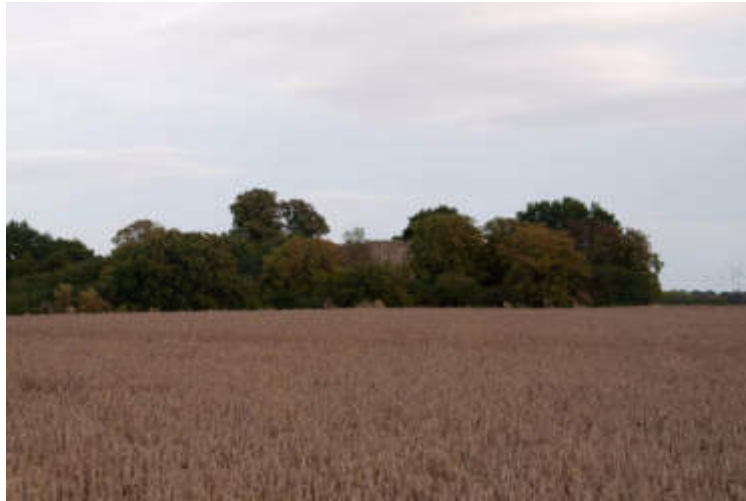
Abb.13 Wüste Kirche Wittstock / Rittgarten 2023, Blick von Nordost; © Eva Becker
